**EKSPERTYZA TECHNICZNA STANU KONSTRUKCJI I ELEMENTÓW BUDYNKU
Z UWZGLĘDNIENIEM STANU PODŁOŻA GRUNTOWEGO
DOTYCZĄCA MOŻLIWOŚCI PRZEBUDOWY SALI GIMNASTYCZNEJ
NA DWIE SALE LECYJNE ORAZ SALKĘ ZAJĘĆ INDYWIDUALNYCH W BUDYNKU
SZKOŁY PODSTAWOWEJ W ZAKRZOWIE IM. ŚW. JANA BOSKO**

BUDYNEK SZKOŁY PODSTAWOWEJ IM. ŚW. JANA BOSKO
KATEGORIA OBIEKTU: IX – BUDYNKI KULTURY, NAUKI

ZAKRZÓW 323,
32 – 003 PODŁĘŻE
POWIAT WIELICKI, WOJEWÓDZTWO MAŁOPOLSKIE
JEDNOSTKA: 121904_5, NIEPOŁOMICE – G
DZIAŁKI NR: 472, 473/7, 473/9, 474/5

DATA OPRACOWANIA: **PAŹDZIERNIK 2023**

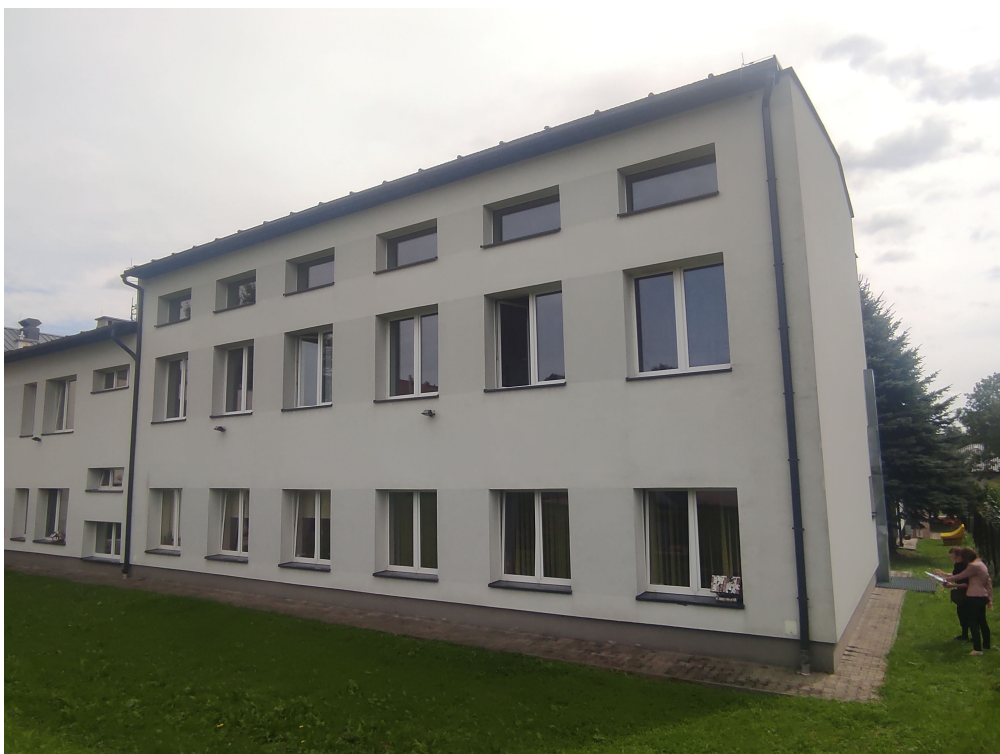
Ogólny widok przedmiotowej części budynku pokazano na fotografiach nr 1 i 2. Przedmiotowa działka uzbrojona jest w instalację: gazową, elektryczną, wodną, kanalizację sanitarną oraz instalację teletechniczną.

fot.1. Widok ogólny przedmiotowej części budynku

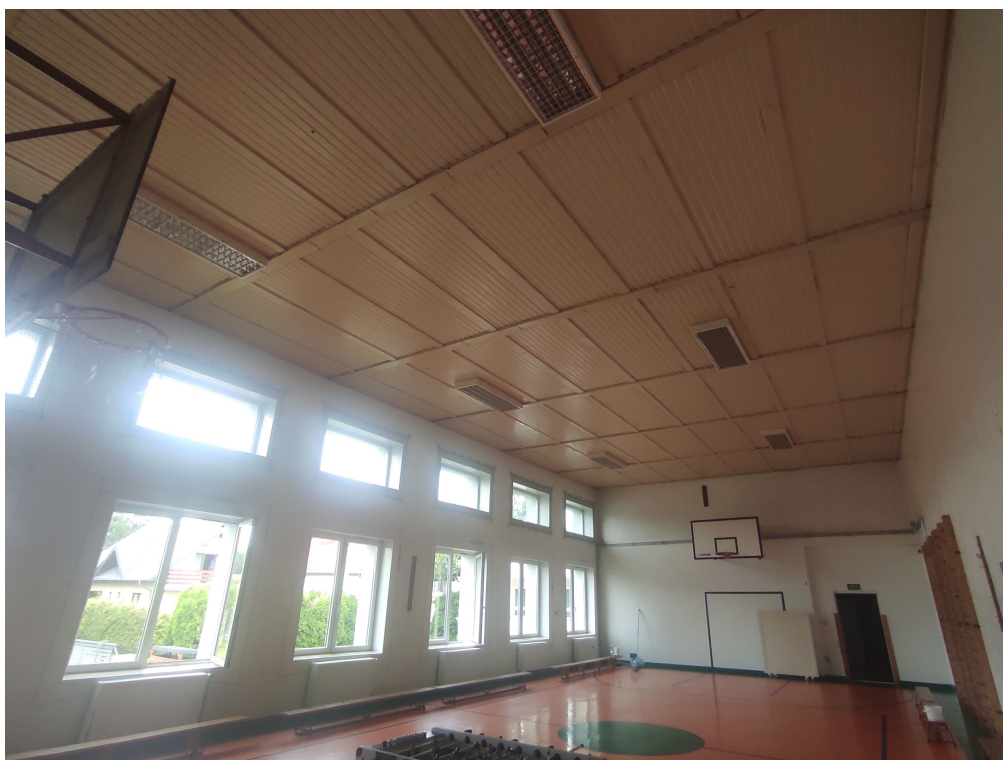
fot.2. Widok sali gimnastycznej

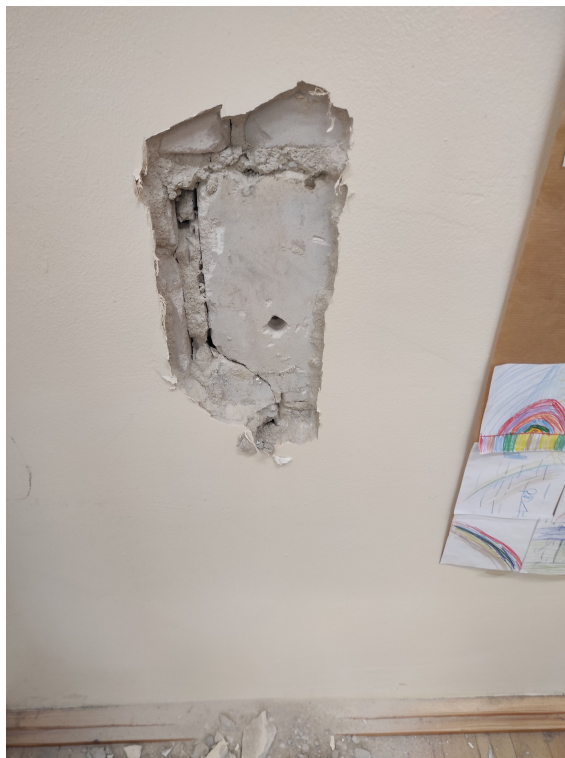
- ściana zewnętrzna z pustaka ceramicznego na zaprawie cementowo – wapiennej; ściany zewnętrzne ocieplone warstwą izolacji termicznej ze styropianu.
- ściana nośna, wewnętrzna, podłużna z bloczków piaskowo – cementowych, otynkowane
- ściana wewnętrzna, poprzeczna z pustaków pianowo – cementowych tzw. „skawińskich”

W ścianach Sali gimnastycznej wykonano szereg odkrywek i odwiertów w celu ustalenia rodzaju materiału użytego do ich wykonania. Na fotografiach nr 3 – 5 pokazano widok wykonanych odkrywek.

fot.3. Odkrywka ściany wewnętrznej podłużnej pod salą gimnastyczną

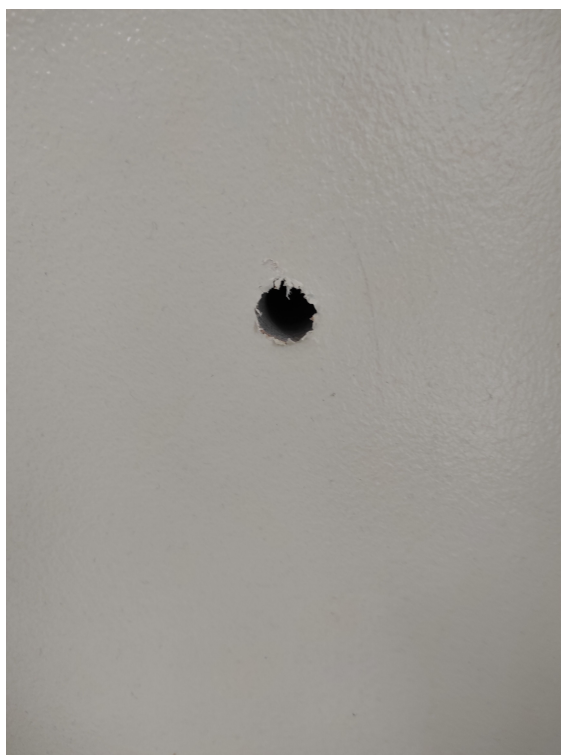
fot.4. Odkrywka ściany wewnętrznej poprzecznej pod salą gimnastyczną. Mur z pustaków pianobetonowych

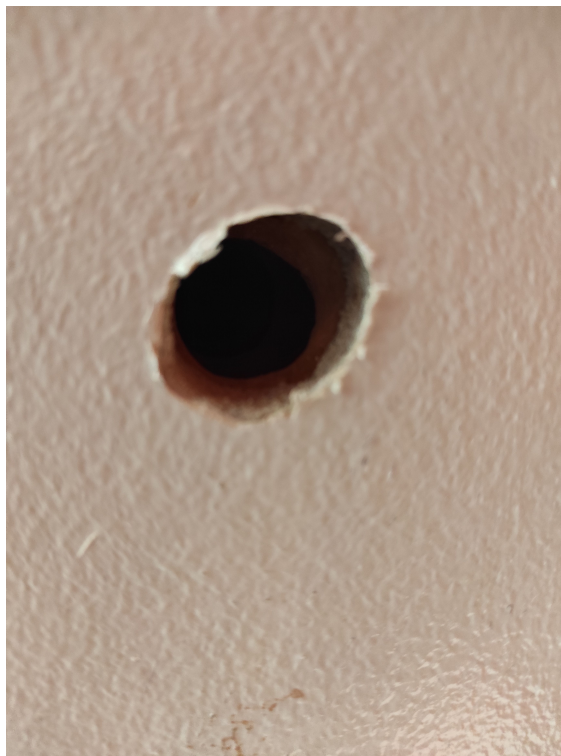
fot.5. Przewiert ściany zewnętrznej pod salą gimnastyczną. Mur z pustaków ceramicznych, szczelinowych

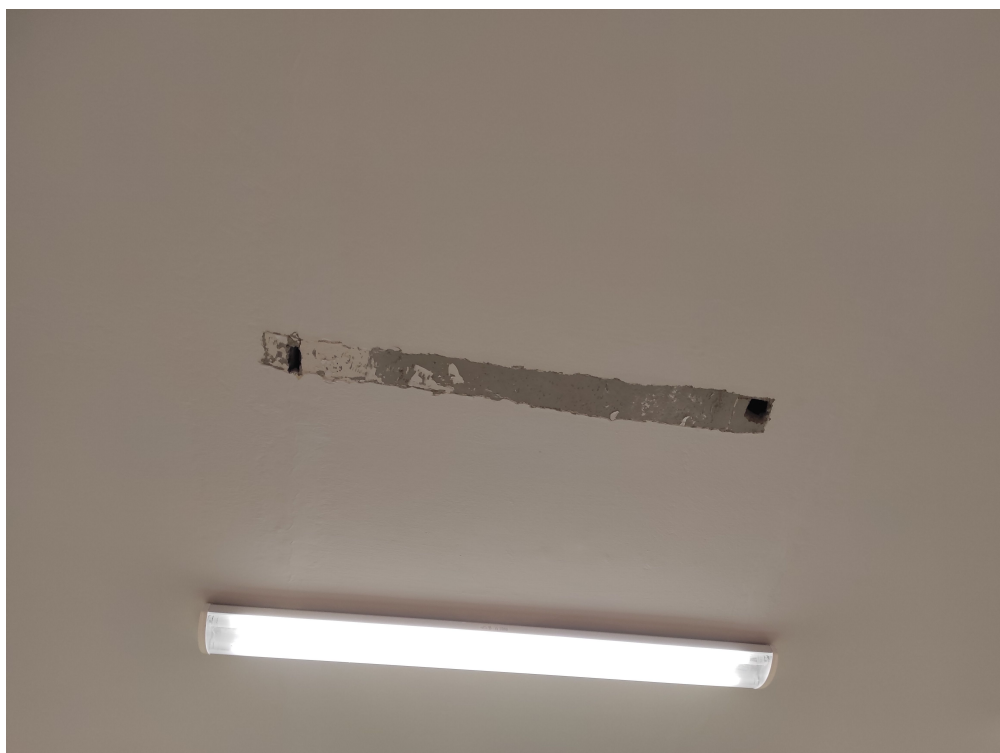
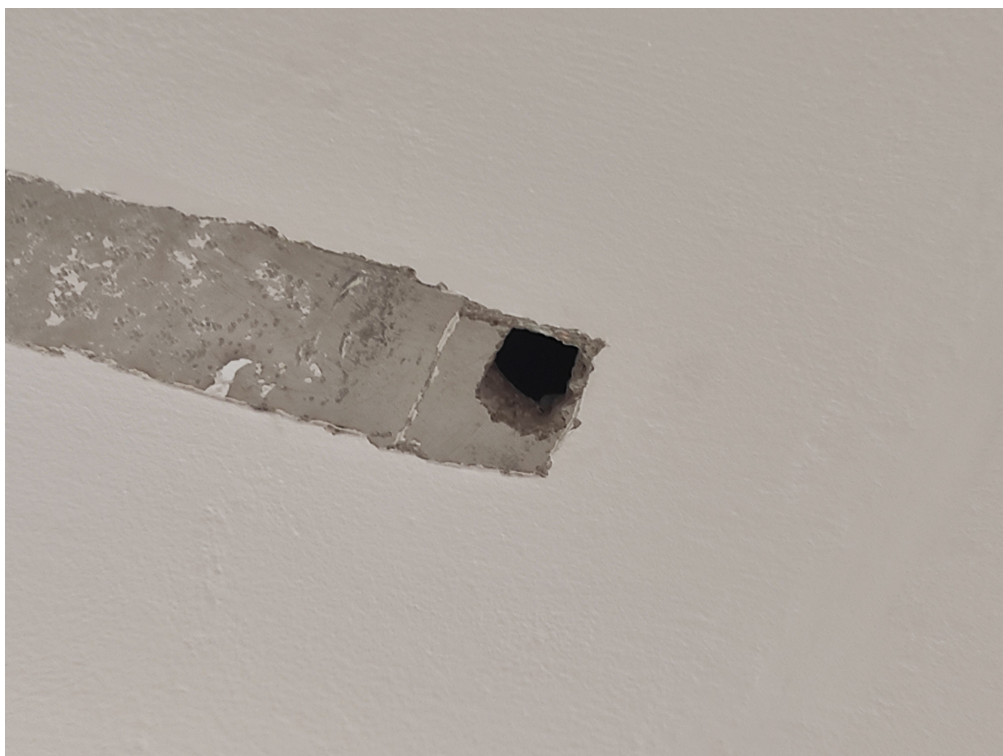
W celu określenia rodzaju konstrukcji stropu pod salą gimnastyczną, wykonano jego odkrywkę (fot. 6 – 8). Dokładne oględziny konstrukcji stropów w wykonanej odkrywce doprowadziły do następujących wniosków:

- strop pod salą gimnastyczną jako żelbetowy, prefabrykowany z płyt kanałowych,
- grubość płyt kanałowych wynosi 26,5cm, a ich szerokość 120cm
- na stropach wykonano warstwę wylewki oraz wykładzinę sali gimnastycznej

- płyty kanałowe oparto na murowanych ścianach podłużnych (zewnątrznej oraz wewnętrznej); płyty kanałowe rozpięto w kierunku przekroju poprzecznego
- na spodniej stronie stropów wykonano powłokę malarską

fot.6. Odkrywka stropu pod salą gimnastyczną

fot.7. Odkrywka stropu pod salą gimnastyczną

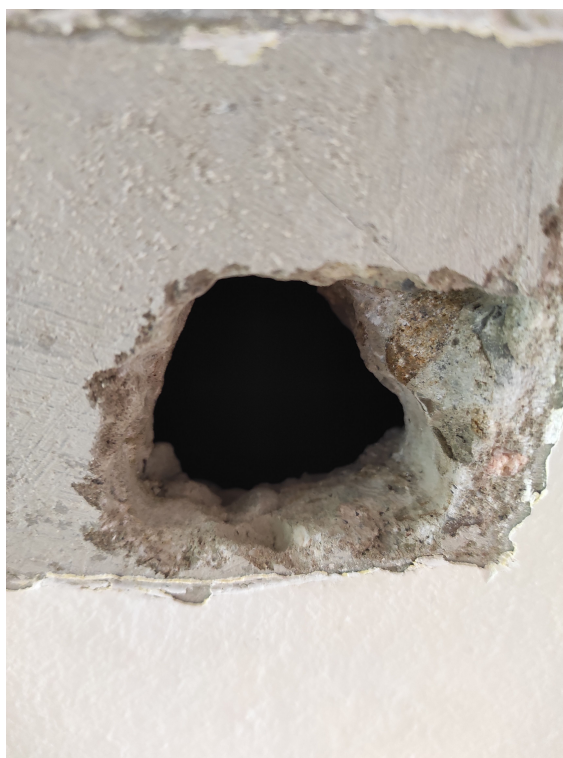
fot.8. Odkrywka stropu pod salą gimnastyczną. Widoczny kanał żelbetowej płyty kanałowej

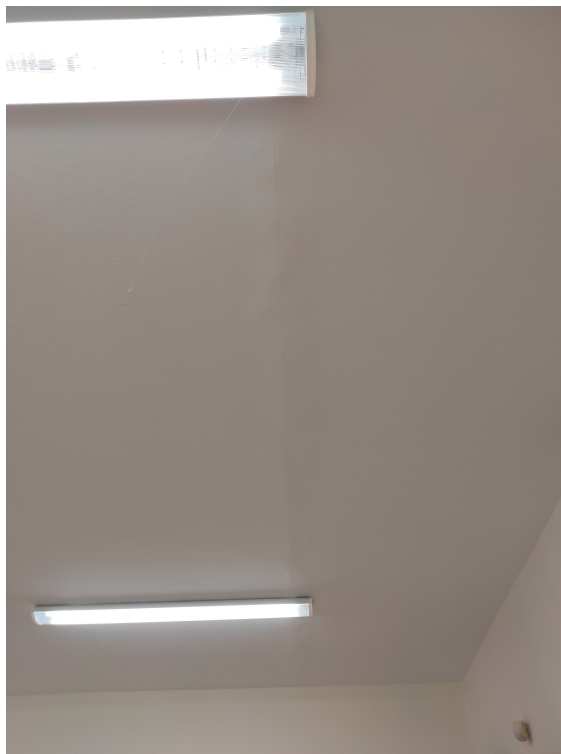
- jedynym mankamentem jaki zaobserwowano jest klawiszowanie się poszczególnych płyt prefabrykowanych, objawiające się widocznymi od spodu niewielkimi zarysowaniami pomiędzy poszczególnymi płytami; zjawisko klawiszowania jest charakterystyczne dla stropów prefabrykowanych i oprócz efektu wizualnego nie ma wpływu na aspekty konstrukcyjne (nośność i ugięcie stropów)

fot.9. Widoczny styk pomiędzy płytami kanałowymi

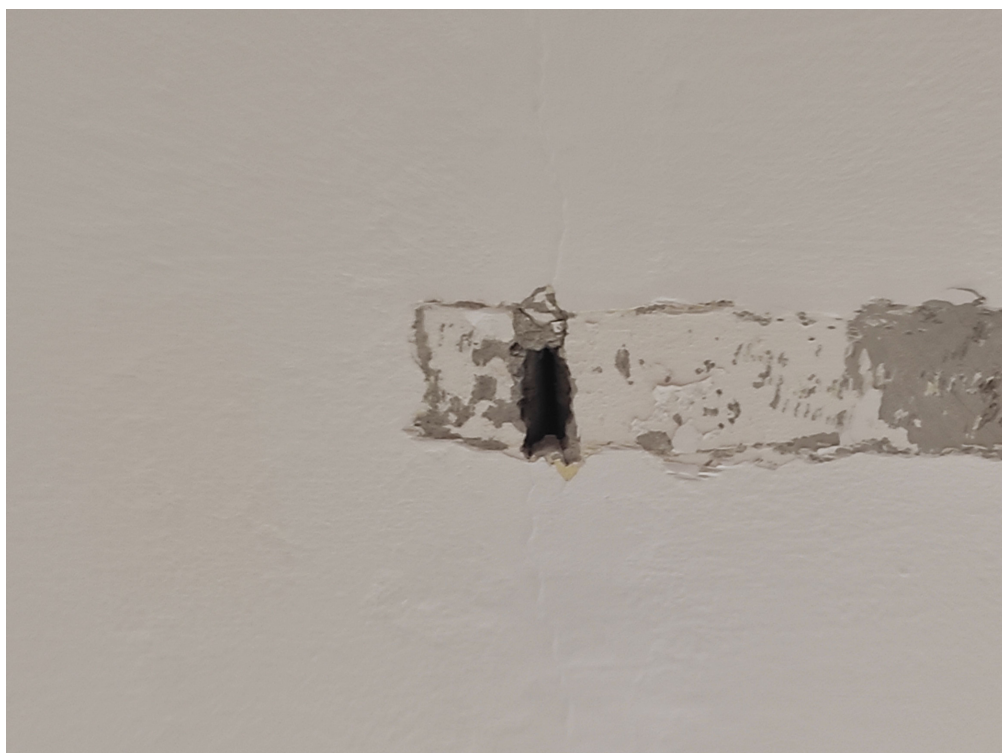
Stan techniczny konstrukcji stropu pod przedmiotową salą gimnastyczną określić należy jako zadowalający.

fot.10. Klawiszowanie płyt kanałowych

Zaleca się nie dociążać istniejącej konstrukcji stropów poprzez punktowe składowanie na nich materiałów budowlanych.

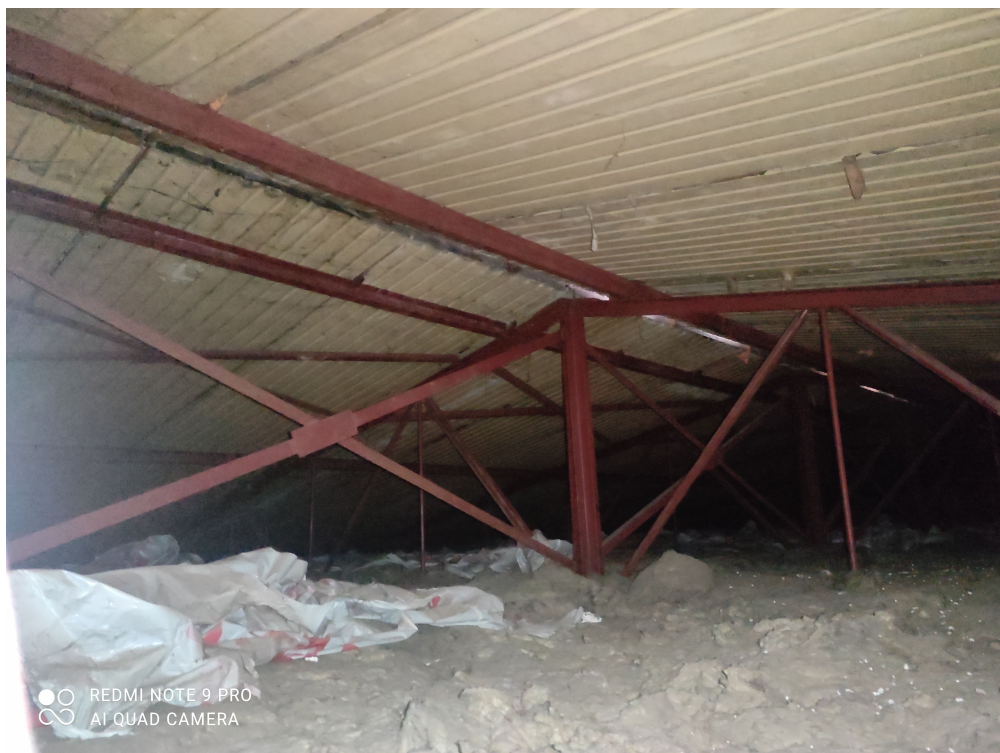
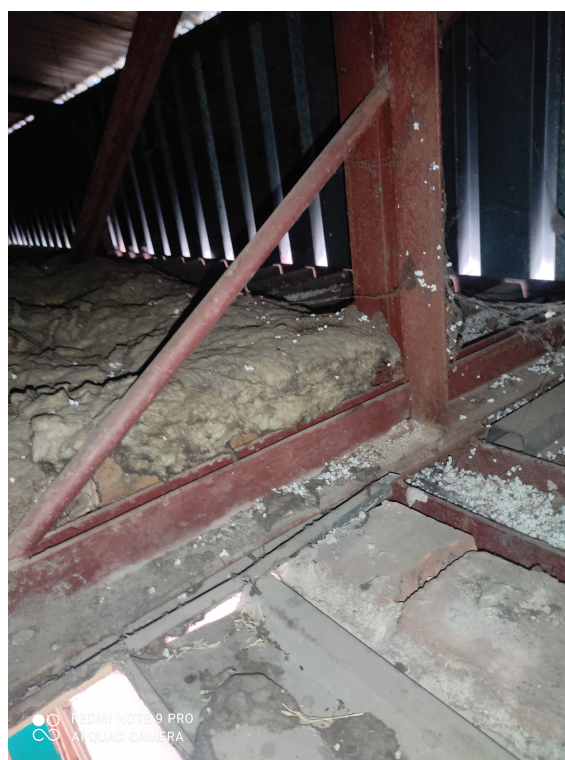
Dach nad skrzydłem północno – zachodnim (salą gimnastyczną i zapleczem sali) został wykonany w konstrukcji stalowej z poprzecznymi dźwigarami kratowymi. Pierwotne pokrycie wykonane za pomocą płyt warstwowych mocowanych do ceowych płatwi stalowych zostało wyremontowane i pomalowane.

fot.11. Stalowa, kratownicowa konstrukcja dachu nad salą gimnastyczną

fot.12. Stalowa, kratownicowa konstrukcja dachu nad salą gimnastyczną

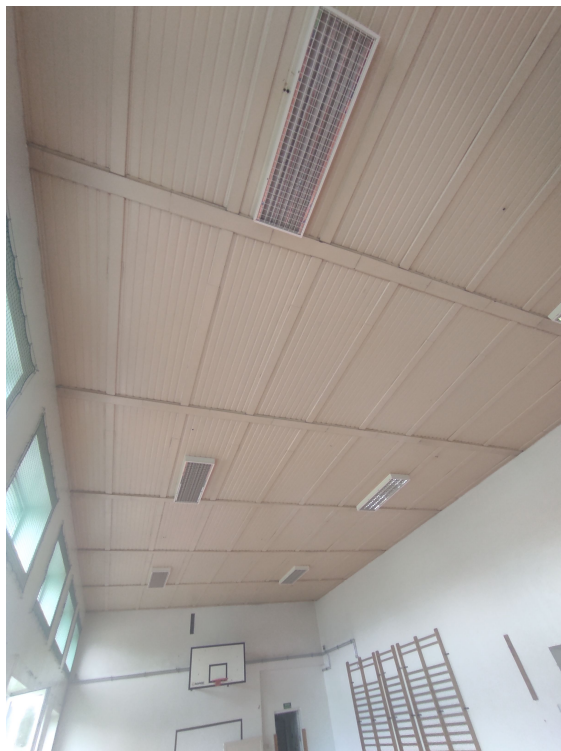
fot.13. Sufit nad salą gimnastyczną z blachy trapezowej
